# LAUDO TÉCNICO

**Proprietário:** CRAS - Bairro Floresta

**Localização:** Rua Luiz Renato de Freitas Moraes, Bairro Floresta

## LAUDO TÉCNICO nº 03/2024

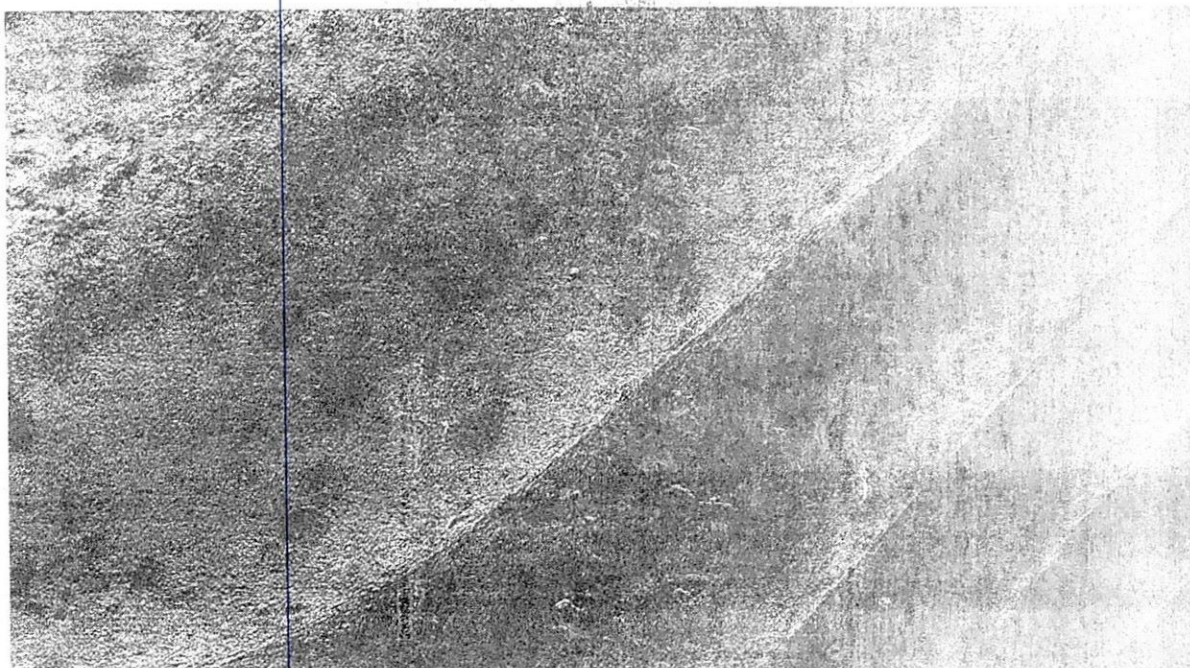
Imagem 03 - Alagados

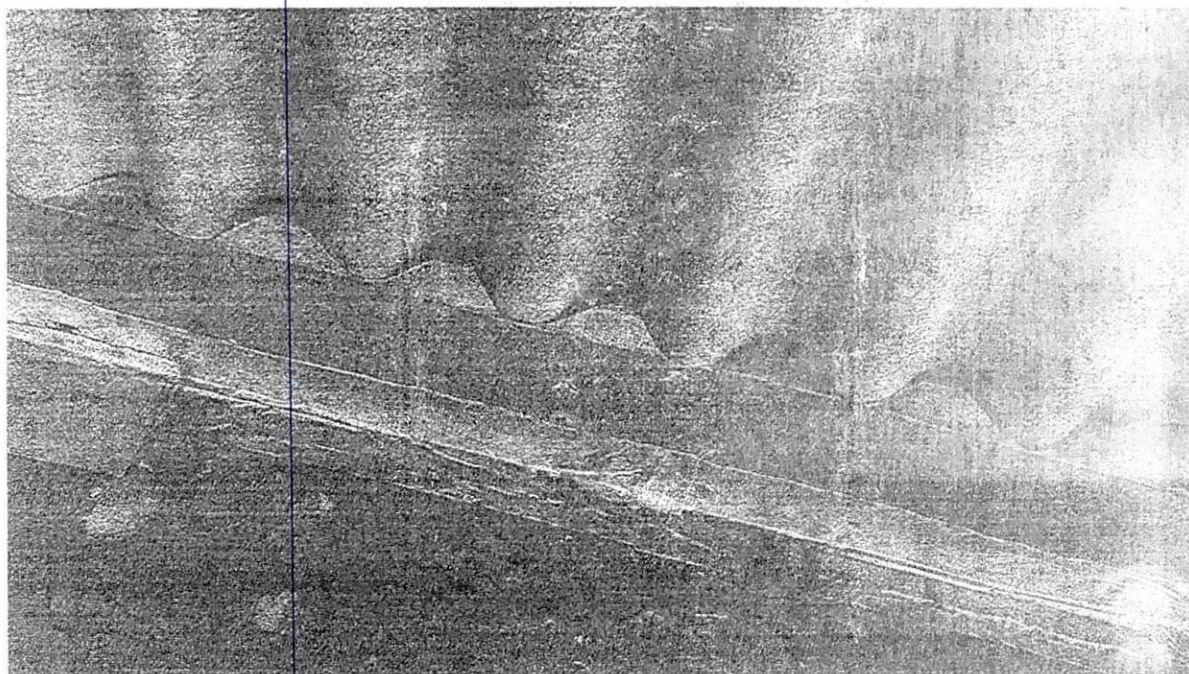
Imagem 01 - Condições

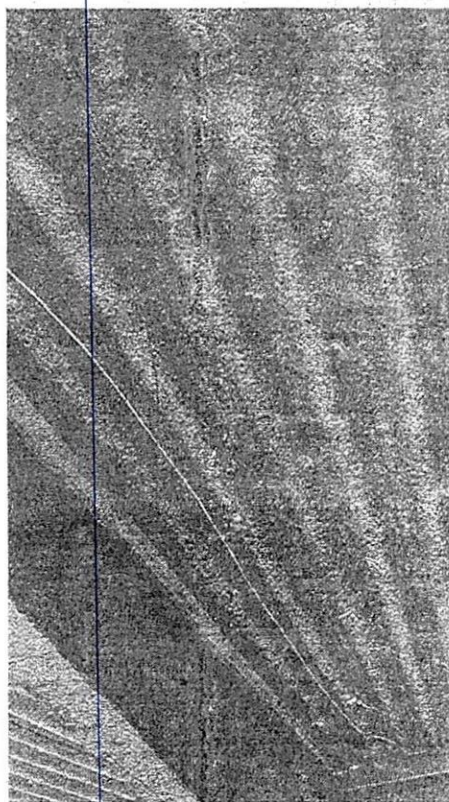
Imagem 06 - Telhas quebradas

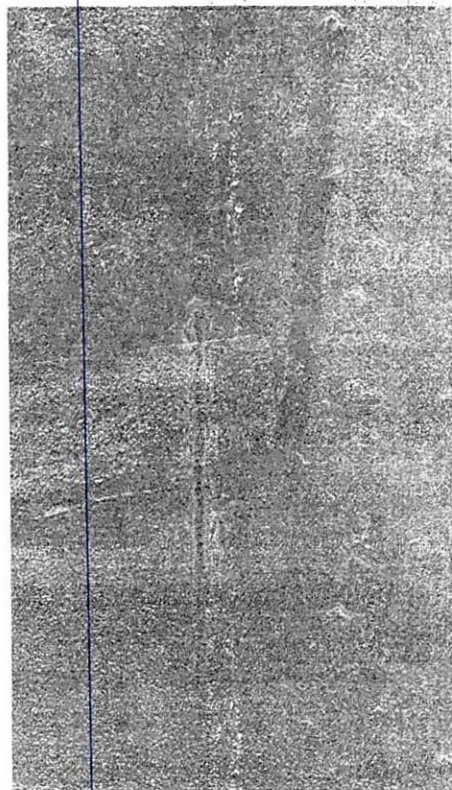
Imagem 08 - Calha
